## Evaluasi Keandalan dan Fungsi Kinerja Waduk di Provinsi NTB Pasca Gempa 2018

Ery Setiawan\*, Heri Sulistyono, Sasmito, Anid Supriyadi  
Teknik Sipil Universitas Mataram, Jln. Majapahit 62 Mataram, Indonesia 83125  
\*Penulis Korespondensi: ery.setiawan@unram.ac.id

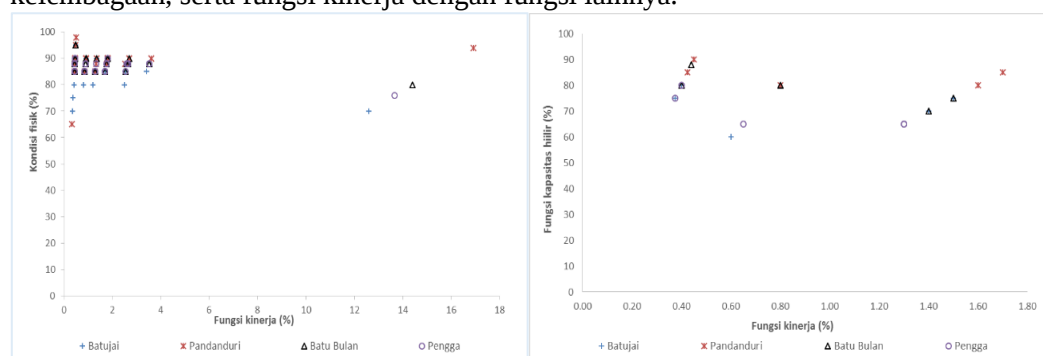
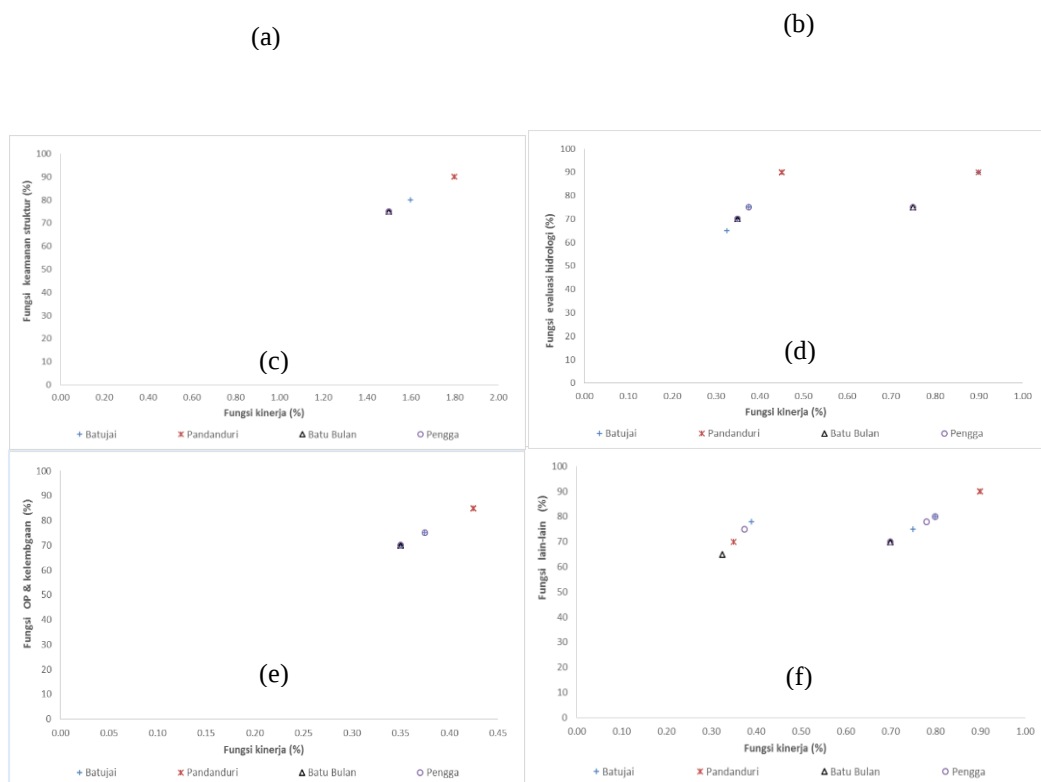
Gambar 3 Hasil penilaian kinerja dengan beberapa instrumen.

Hasil penelitian disajikan dalam grafik dibawah ini. Gambar 3 menyajikan grafik hasil penilaian kinerja dengan 4 instrumen standar dari ditjen SDA tahun 2015 merupakan hasil deskriptif di lapangan dan grafik instrumen hasil analisis lanjutan. Pada grafik (a) menunjukkan hubungan antara fungsi kinerja dan kondisi fisik yang ada pada ke-4 bendungan tersebut. Sedangkan pada grafik (b) sampai dengan grafik (f) menyajikan hasil analisis lanjutan menggunakan modifikasi metode Andersen (2001), antara lain grafik hubungan antara fungsi kinerja dengan kapasitas di hilir, fungsi kinerja dengan evaluasi keamanan struktur, fungsi kinerja dengan evaluasi hidrologi, fungsi kinerja dengan evaluasi OP dan kelembagaan, serta fungsi kinerja dengan fungsi lainnya.

Berdasarkan hasil penilaian kinerja fisik Bendungan Batujai, Batu Bulan dan Pengga di atas, maka diperoleh nilai kondisi bobot sebesar 71,60% (berarti kondisi rusak sedang 60% sampai dengan kurang dari 80%) yang berarti Bendungan Batujai mempunyai tingkat kerusakan sedang sebesar 20% – 40% dari kondisi awal bangunan sehingga diperlukan pemeliharaan rutin/berkala sampaidengan perbaikan. Nilai sebesar 71,60% artinya telah terjadi penurunan fungsi kinerja sebesar 28,40% dari kinerja awal bendungan tersebut dibangun. Hal ini dikarenakan prosentasi terbesar dari instrumen standar penilaian yang ada, mengisyaratkan prosentase terbesar pada tingkat sedimentasi waduk, yaitu sebesar 30% pada item waduk dan sedimentasi atau sekitar 15,2% dari total/keseluruhan penilaian bangunan bendungan dan waduknya. Hal ini dapat dipahami karena waktu beroperasi dari bendungan tersebut yang cukup lama, terutama Waduk Batujai yaitu kurang lebih sejak 37 tahun yang lalu, dengan kondisi tingkat laju sedimentasi yang masuk ke dalam waduk (perlu studi khusus untuk mengkaji jenis, jumlah dan laju sedimen yang masuk ke dalam waduk per tahun). Berdasarkan kriteria kondisi hasil perhitungan kinerja, direkomendasikan bahwa Waduk Batujai mempunyai kondisi rusak sedang, sehingga perlu perbaikan. Perbaikan dalam hal ini terutama dalam hal pengerukan dan pengurangan sedimentasi, karena akan mengganggu secara fungsi pelayanan, karena dengan sedimentasi akan mengurangi kapasitas tampungan, yang otomatis akan terganggunya tingkat pelayanan dalam pemberian air kepada publik, dalam hal ini irigasi. Sedangkan Waduk Pandanduri berdasarkan hasil penilaian kinerja fisik Bendungan Pandanduri di atas, maka diperoleh nilai kondisi bobot sebesar 81,74% (berarti kondisi rusak ringan 80% sampai dengan 90%) yang berarti Bendungan Pandanduri mempunyai tingkat kerusakan sebesar 10% – 20% dari kondisi awal bangunan sehingga diperlukan pemeliharaan secara berkala saja. Berbeda hal nya dengan Bendungan Batujai, Batu Bulan dan Pengga, nilai sebesar 81,74% artinya baru terjadi penurunan fungsi kinerja sebesar 18,26% dari kinerja awal bendungan tersebut dibangun. Meskipun prosentasi terbesar dari instrumen standar penilaian yang ada, mengisyaratkan prosentase terbesar pada tingkat sedimentasi waduk. Hal ini dapat dipahami karena waduk Pandaduri tergolong waduk yang

masih baru waktu beroperasi sekitar 6 tahun yang lalu, sehingga laju sedimentasi masuk belum terlalu banyak. Berdasarkan kriteria kondisi hasil perhitungan kinerja, direkomendasikan bahwa Waduk Pandanduri mempunyai kondisi rusak ringan, sehingga hanya perlu pemeliharaan secara berkala, karena secara fungsi pelayanan, otomatis akan berjalan dengan baik sesuai dengan yang rencana. Sedangkan berdasarkan hasil analisis lanjutan menggunakan instrumen dari metode Andersen (2001) yang dimodifikasi semua bendungan menunjukkan nilai bobot kondisi sebesar 60 – 90%, baik pada instrumen penilaian kapasitas di bagian hilir, evaluasi keamanan struktur, evaluasi hidrologi, dan lainnya, terutama Waduk Pandanduri karena masih tergolong waduk yang baru beroperasi.
