# ANALISIS KERUSAKAN PADA RUAS JALAN LINTAS MARONGE – LABUHAN SANGOR STA 001+000 – STA 010+250 MENGGUNAKAN METODE PAVEMENT CONDITION INDEX (PCI)

Saripuddin<sup>1</sup>, Eni Nuraini<sup>2\*</sup>, Pratiwi Dian Ilfiani<sup>3</sup>, Didin Najimuddin<sup>4</sup>

<sup>1,2,3,4</sup> Universitas Samawa, Sumbawa Besar, Indonesia

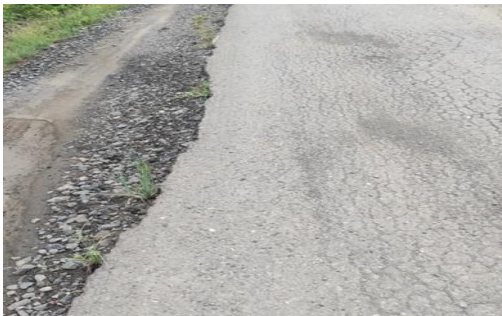
Berdasarkan hasil pengamatan pada STA 001+000 – STA 010+250 Jalan Lintas Maronge–Labuhan Sangor sepanjang 9,25 km, terdapat tiga jenis kerusakan yang teridentifikasi, yaitu retak kulit buaya, amblas, dan lubang.

Gambar 1. Kerusakan retak kulit buaya  
Dan Amblas

Berdasarkan metode Bina Marga, penanganan kerusakan jalan seperti retak kulit buaya, amblas, dan lubang memiliki prosedur spesifik. Untuk retak kulit buaya yang menandakan kerusakan struktural, penanganannya meliputi pengupasan bagian yang retak, perbaikan lapisan bawah yang rusak, dan penambalan kembali dengan aspal baru. Sementara itu, amblas ditangani dengan pengupasan lapisan aspal yang rusak menggunakan mesin *milling* dan kemudian dilakukan pelapisan ulang (*overlay*) untuk mengembalikan kerataan permukaan jalan. Terakhir, lubang ditangani melalui proses penambalan yang dimulai dari pembersihan lubang, pembentukan tepi yang rapi, pemberian lapisan perekat (*tack coat*), lalu diisi dan dipadatkan dengan campuran aspal

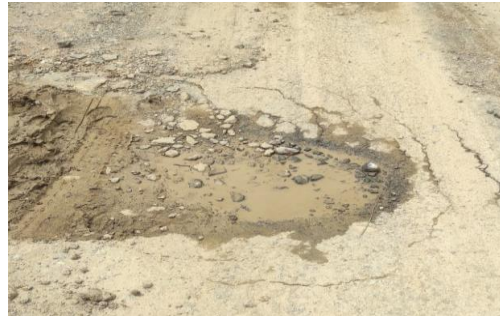
Gambar 2. Kerusakan Lubang

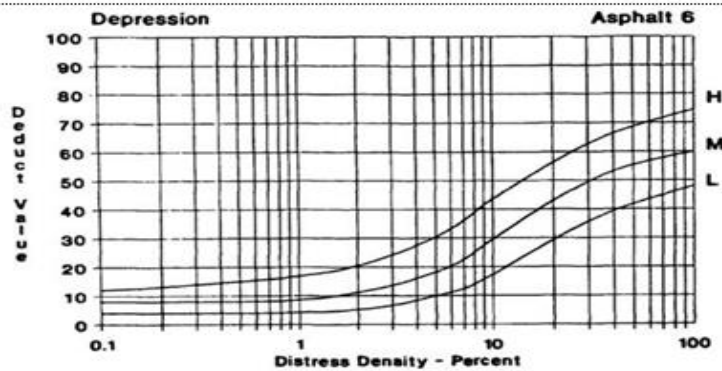
Selanjutnya, Dari grafik untuk ambblas dengan nilai densitas  $58,7 \%$  tingkat kerusakan rendah (L), maka nilai deduct value berdasarkan grafik di bawah adalah 42.

Gambar 4. Hubungan density dan deduct value untuk jenis kerusakan Ambblas

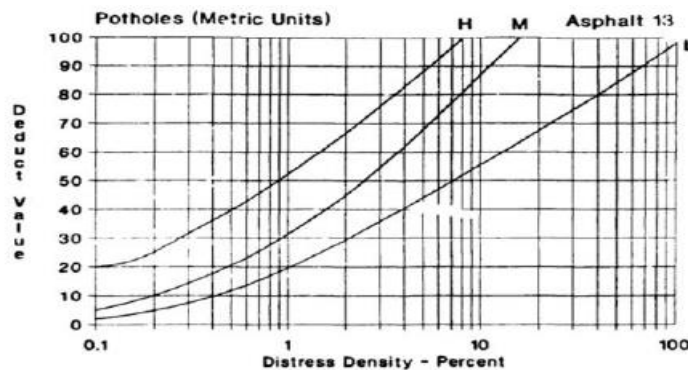
Dari grafik untuk lubang dengan nilai densitas 1,05% tingkat kerusakan rendah (L), maka nilai deduct value berdasarkan grafik di bawah adalah 5

Gambar 5. Hubungan density dan deduct value untuk jenis kerusakan Lubang

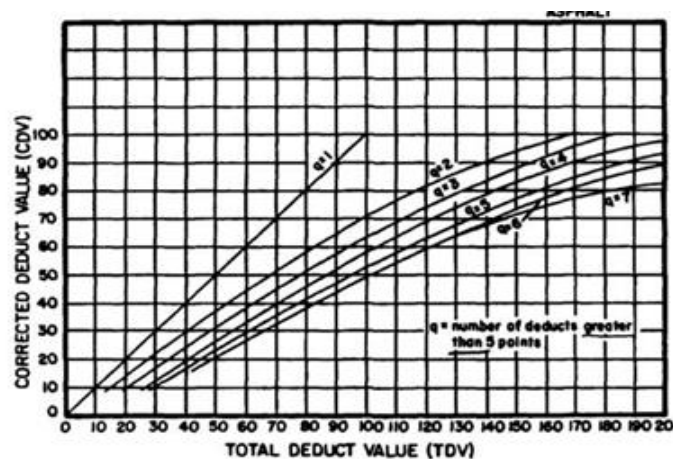
Gambar 6. Corrected Deduct Value (CDV)

Berdasarkan nilai TDV yaitu 73, maka didapat untuk nilai CDV yaitu 45 Dengan menggunakan persamaan  $PCI = 100 - CDV$  Maka di peroleh nilai  $PCI = 100 - 45 = 55$  Dimana nilai PCI ini merupakan nilai PCI untuk sampel unit STA 016+400 – STA 016+500.
